抗菌・抗ウイルス加工

エスカレーター ハンドレール コーティング

コーティング施工前・後の比較

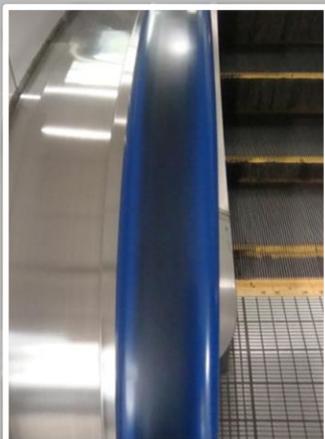
施工前

油が付着した汚れ

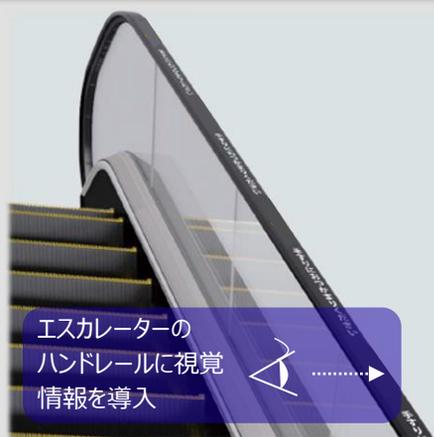
文字をコーティング膜内へ印刷することにより、エスカレーター利用者への注意喚起にご活用いただけます。

移動時のイメージ

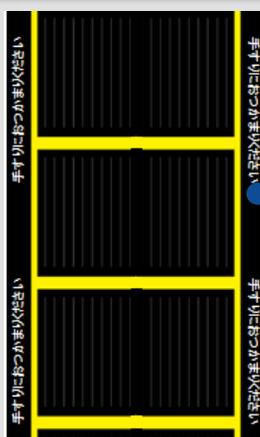
上から見たイメージ

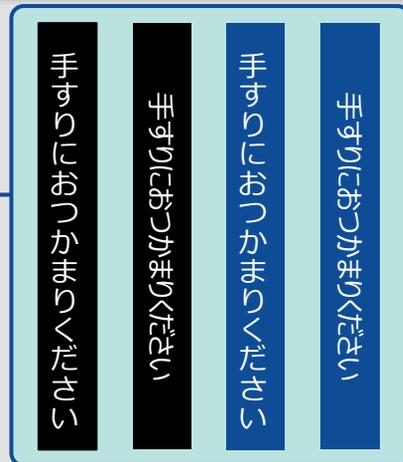
標準デザイン(例)
